Milieuinventarisatie Otheense Kreek

23-6-2026

Op 23-6-2026 zijn er waterkwaliteitsmetingen gedaan op de Otheense Kreek in Terneuzen. Het weer was half bewolkt, 23 graden, zachte tot geen wind. Om 10:15 uur begonnen met de metingen, om 13:00 klaar. In totaal zijn er op 6 punten metingen uitgevoerd (figuur 1)

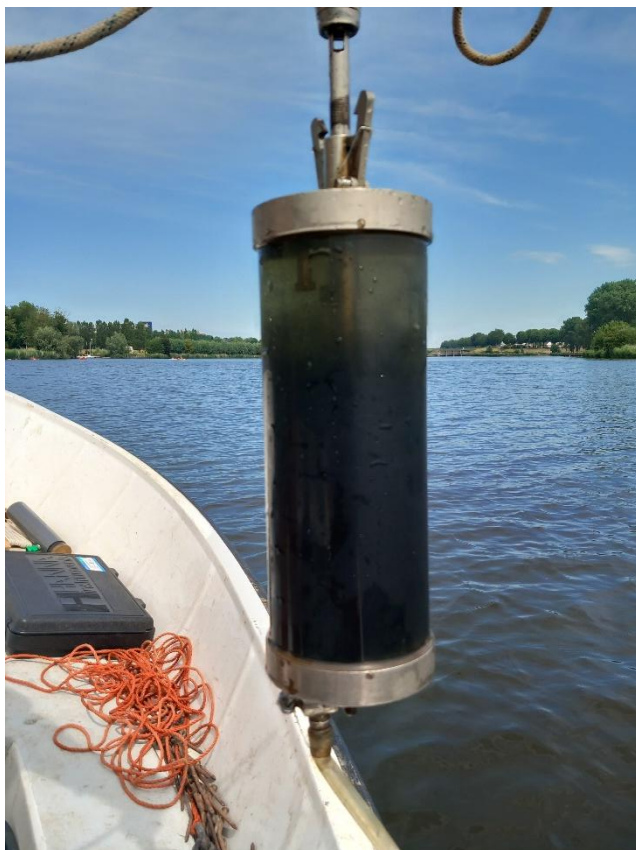
Op een diepte van 3 meter werd met een waterhapper een zwevende sliblaag aangetroffen, die ook een sterke H₂S geur had (figuur 4).

Figuur 4, Watermonster genomen met de waterhapper op 3 meter diep. Hierin is duidelijk de zwevende sliblaag te zien

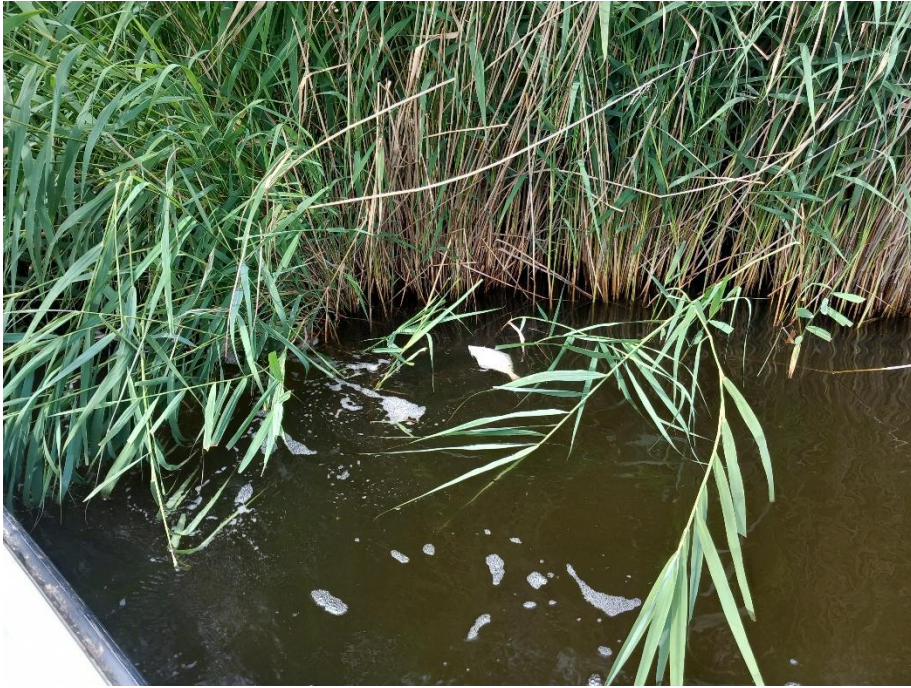
Langs de oever is verder 1 dode vis (Bot) aangetroffen (figuur 5), twee werknemers van de gemeente melden die ochtend ook 1 dode paling gezien te hebben in het water.

Figuur 5, dode bot in de rietkraag van de otheense kreek
